**A150 - BILAN LOTI - VOLET ENVIRONNEMENTAL INTERMEDIAIRE**

# CHAPITRE CHANTIER / TRAVAUX

AUTOROUTE A150 – BARENTIN / ECALLES-ALIX

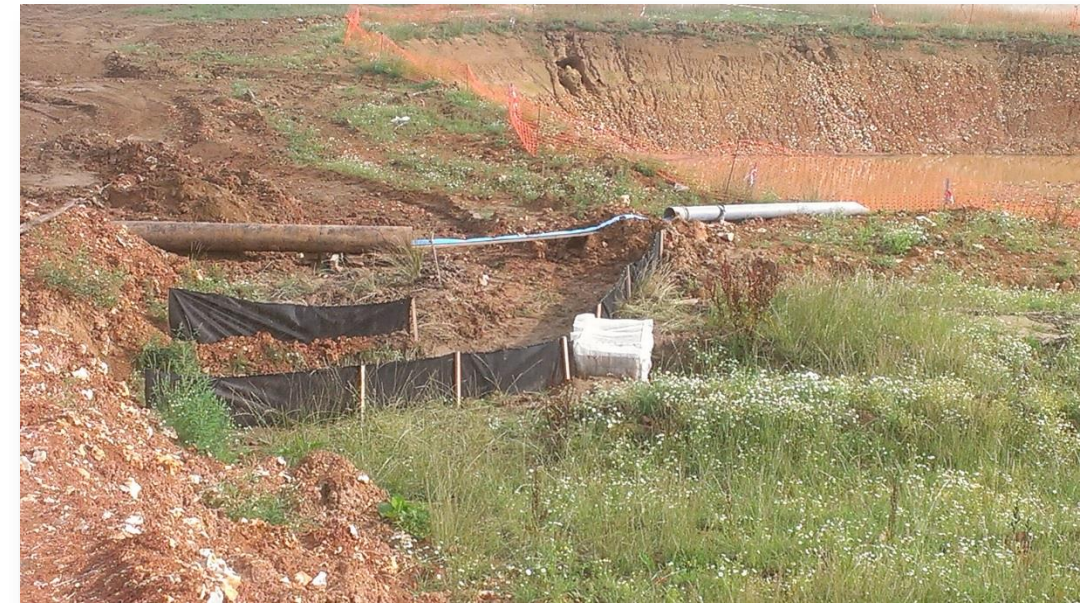
Les eaux de ruissellement étaient captées par un ou plusieurs bassins de rétention provisoires en fonction des sites et de leur topographie. L'exutoire de ces bassins étaient aménagés avec des filtres à paille régulièrement remplacés.

**Photo 197 : Bassin provisoire sur le secteur du Bois de Sap à Mesnil Panneville (Août 2013 – Photo RBC Projet)**

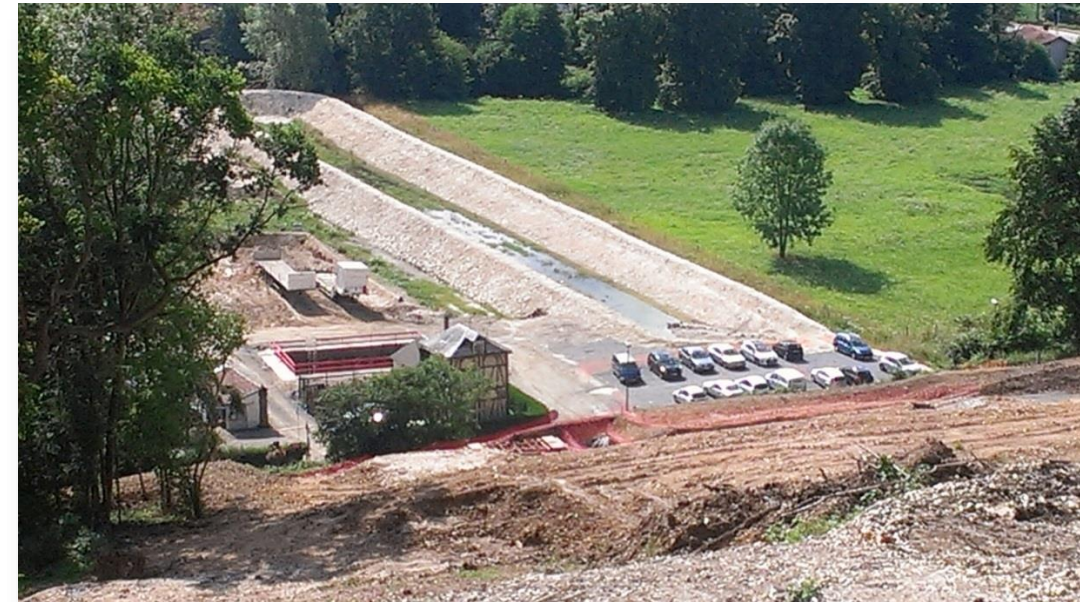
Pour le fond de la vallée de l'Austreberthe un bassin de gestion des eaux de la piste de chantier a également été réalisé dès le début des travaux. Ce bassin dont la digue a été calée à la côte altimétrique du chemin noir préexistant a été maintenu en phase exploitation, il assure toujours aujourd'hui une gestion quantitative des eaux en cas de surverse au niveau du viaduc.

**Photo 198 : Bassin assurant la gestion des eaux de la piste de chantier en fond de vallée de l'Austreberthe (Août 2013 – Photo RBC Projet)**

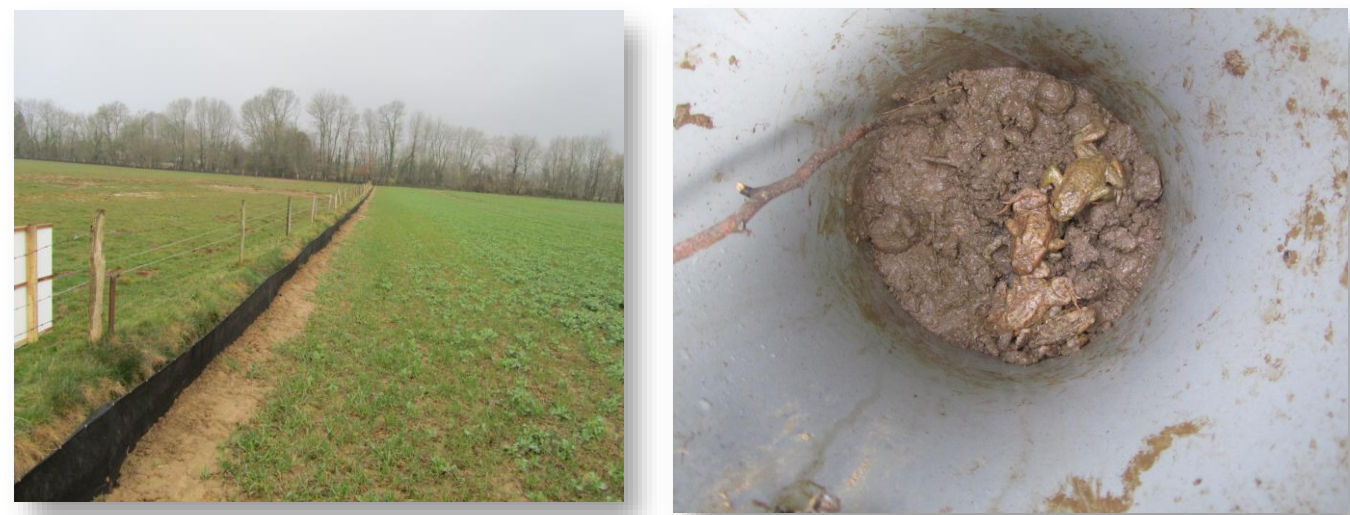
Par ailleurs, des dispositifs empêchant l’accès des batraciens aux emprises du chantier ont été installés et complétés par un réseau de seaux permettant la collecte des amphibiens. OGE, écologue missionné par ALBEA, était en charge d’assurer quotidiennement la « collecte » des amphibiens et leur transfert dans des mares voisines avec l’autorisation préalable des propriétaires.

Photo 199 : Clôture anti batracien et seau de collecte – secteur de Courvaudon – Villers Ecalles (2013- Source INGEROP)

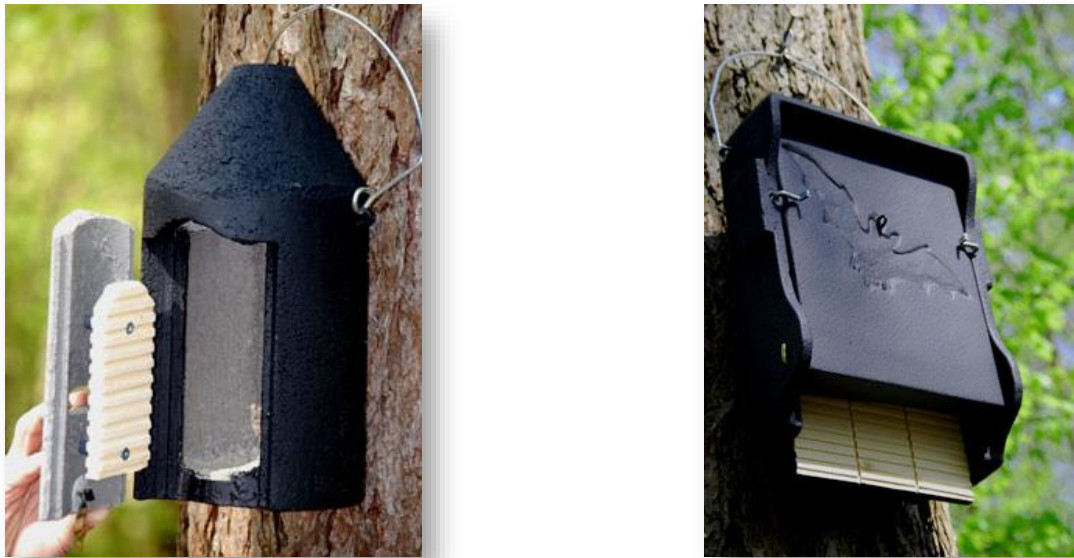
- Dans les secteurs plus particulièrement sensibles pour les chiroptères, ayant fait l’objet de déboisements, des gîtes artificiels ont été installés pour compenser les déboisements au niveau des secteurs du Bois de Sap et du Bois Bénard, il s’agit notamment des secteurs :
- Bois de l’Étang (Barentin),
  - Bois Bénard (Villers Ecalles)
  - Bois du Fond de Villers (Roumare),
  - le Saussay/Courvaudon (Villers Ecalles)
  - Saint Antoine/Bois de Sap (Mesnil Panneville),

Photo 200 : Exemples de gîtes à chiroptères implantés au sein du Bois Bénard (Villers Ecalles)

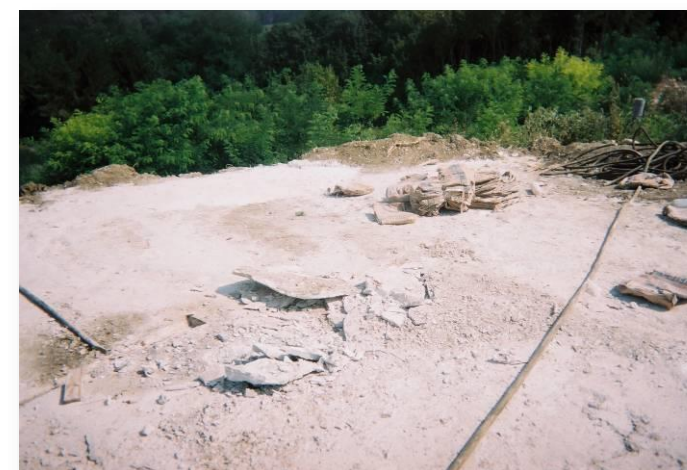
**Photo 201 : Exemple de déchets de chantiers qui feront l'objet d'une collecte sélective**

- les déchets inertes, qui sont des déchets minéraux non pollués. Ils ne se décomposent pas, ne brûlent pas et ne produisent aucune réaction physique ou chimique. Ils ne sont pas biodégradables et ne se détériorent pas au contact d'autres matières d'une manière susceptible d'entraîner une pollution de l'environnement ou de nuire à la santé humaine. Les déchets inertes représentent plus de 90% des déchets produits par les activités de construction d'infrastructures de transports (béton, gravats...).

- Les déchets non dangereux (assimilés aux déchets ménagers) sont des déchets non inertes, ne présentant pas de caractère toxique. Leur composition est similaire à celle des ordures ménagères, mais leur proportion diffère. Il s'agit principalement de verre, plastique, métaux, bois, papiers-cartons, textile, caoutchouc...

- Les déchets dangereux. Ils contiennent, en quantité variable, des éléments toxiques ou dangereux, de nature organique (hydrocarbures...) ou minérale.

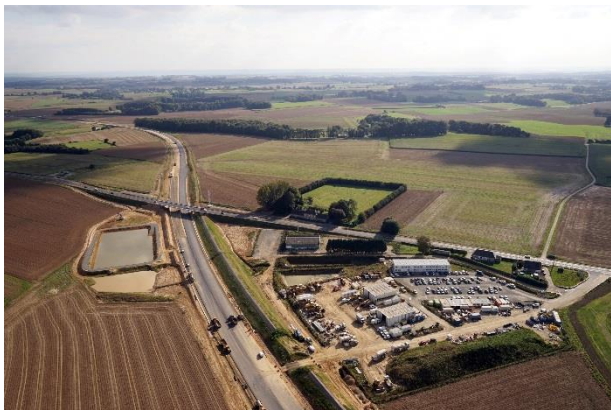
Ces installations provisoires de chantier étaient systématiquement imperméabilisées et équipées d’un assainissement périphérique permettant le traitement des eaux pluviales via un bassin équipé d’un dispositif de filtration avant rejet.

Photo 202 : Installation de chantier de Mesnil Panneville

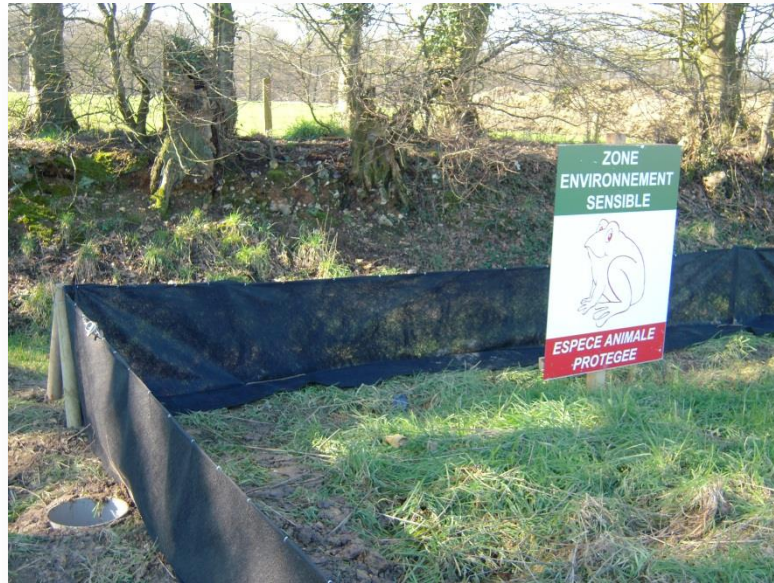
**Photo 203 : Filet à batracien empêchant l'accès à l'emprise travaux et seuil de collecte des batraciens pour transfert vers mare voisine.**  
(Photo OGE)

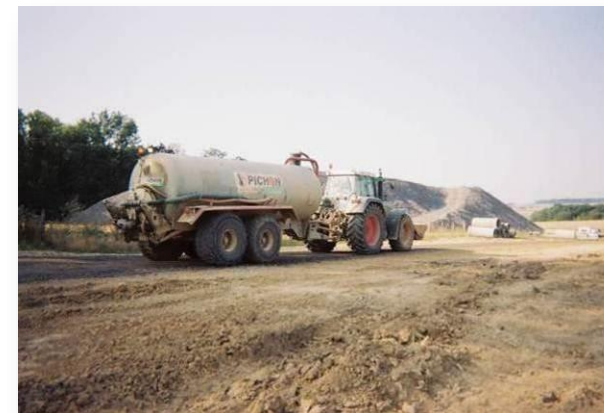
- Arrosage des pistes de façon à limiter les envols de particules au passage des engins,
- Arrêt des opérations de chargement et de déchargement par vent fort,
- Limitation des vitesses de circulation à 30 km/h dans les zones sensibles à la poussière (proximité immédiate d'habitations),
- Utilisation de véhicules aux normes du point de vue de leurs émissions atmosphériques, et le contrôle régulier de leur taux de pollution.

**Photo 204 : Arrosage des pistes de chantier**

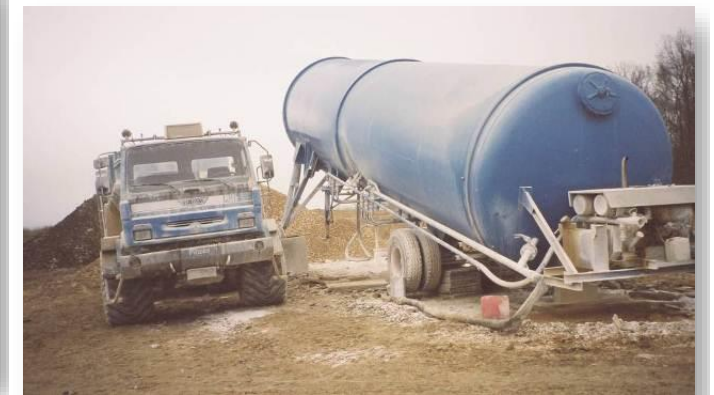
**Photo 105 : organisation d'une station de traitement à la chaux**

- Épandage de chaux et liants interdit par vent supérieur à 40 km/h.
- Circulation des engins interdite sur les surfaces venant d'être traitées
- Camions d'épandage étanche avec vérification régulière de l'étanchéité.

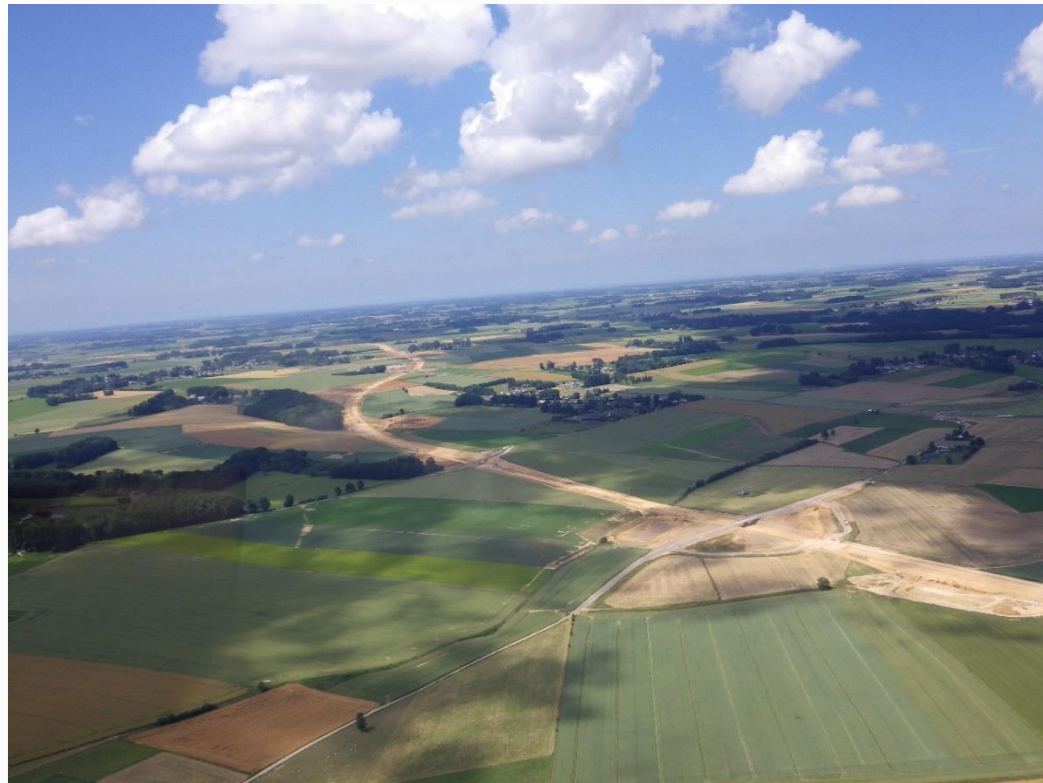
Photo 206 : Vue aérienne du tracé – L'emprise de l'autoroute s'intègre aux formes du parcellaire agricole. (Photo ALBEA- 2014)

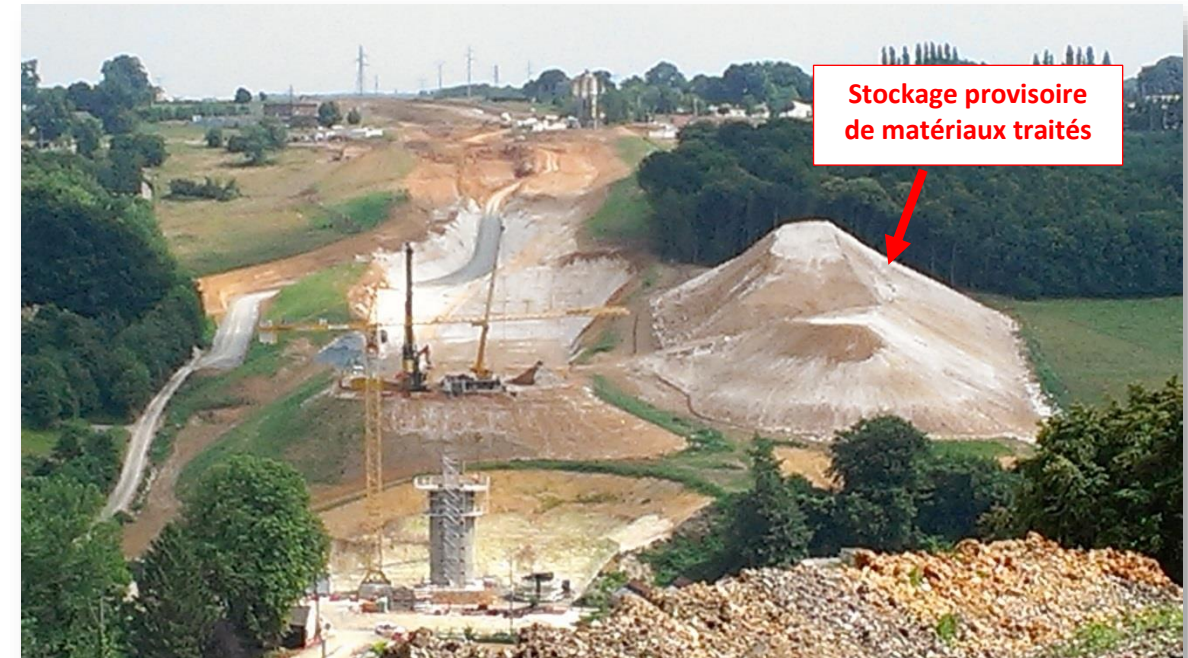
Photo 206 : Stocks provisoires à l'intérieur des emprises des futurs bassins de traitement.

Les stocks provisoires sont positionnés à l'intérieur des emprises définitives (ci-dessus, stockage provisoire de matériaux traités sur l'emplacement des futurs bassins autoroutiers).

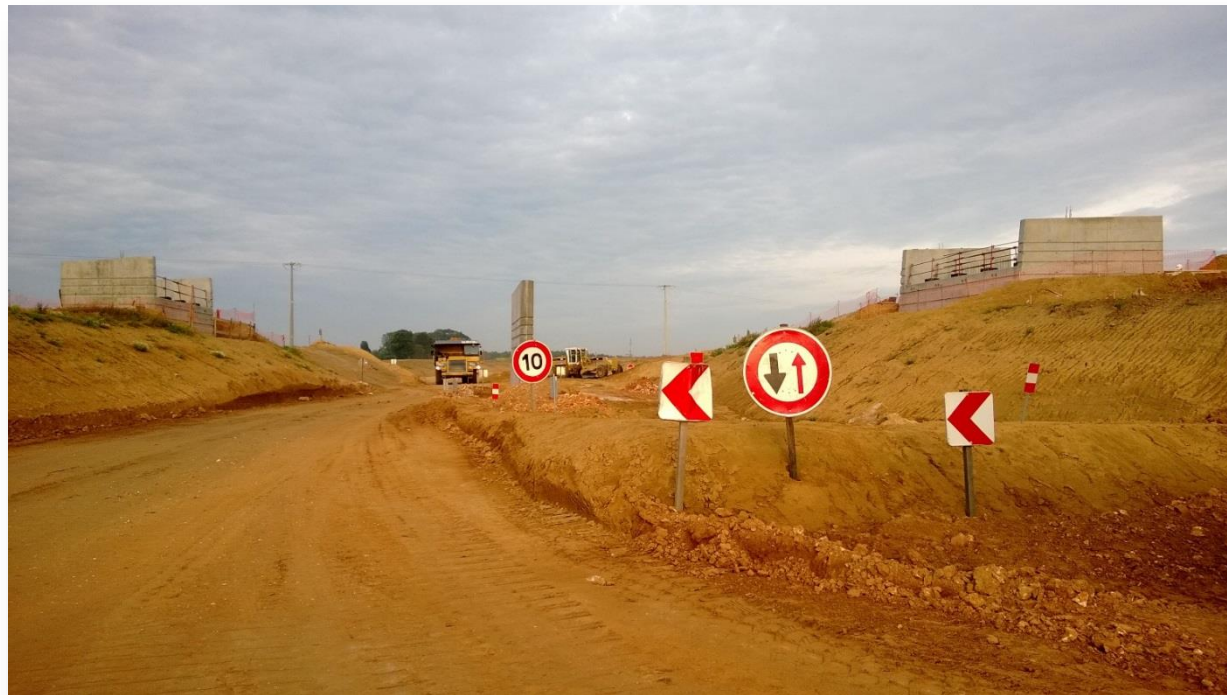
Photo 208 : Signalisation adaptée pour la circulation des engins et des transports d’approvisionnement du chantier.

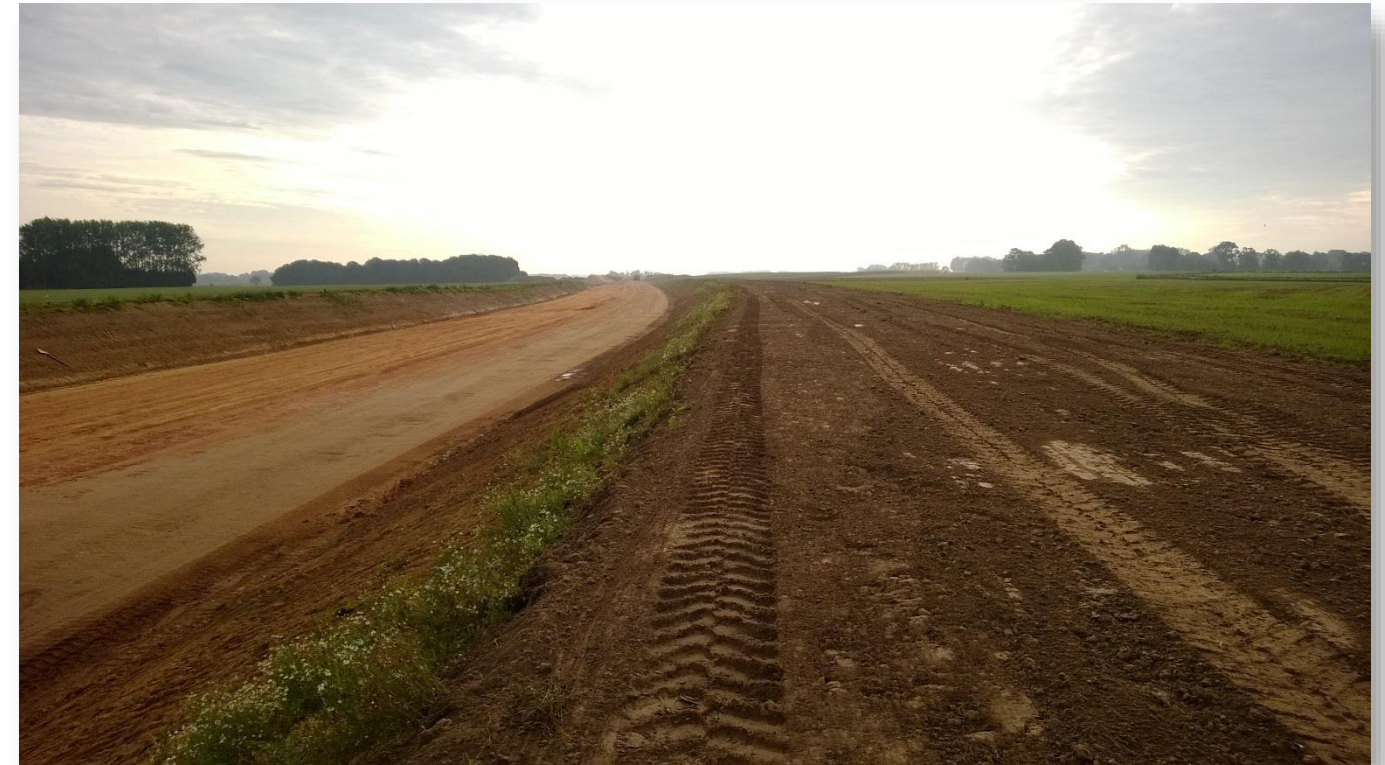
Photo 209 : Remise en état des terrains empruntés pour la circulation pendant le chantier (partie gauche de la photo) et restitution à l’agriculture (la teinte brune de la terre correspond à la terre végétale remise en place dans le cadre de la remise en culture)

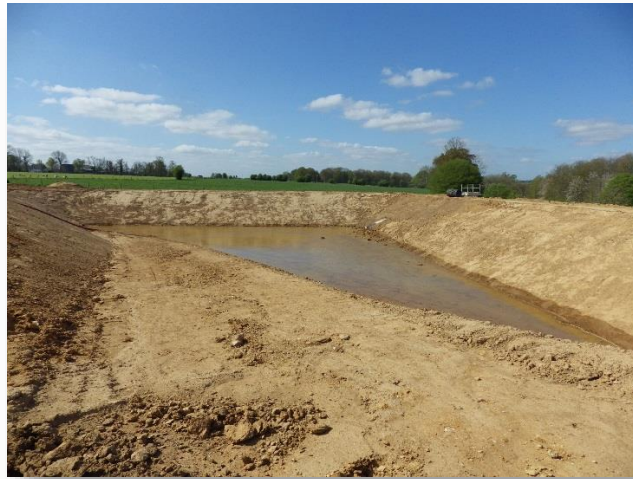
Dans la mesure du possible, ces bassins ont été réalisés sur l'emplacement des bassins définitifs.

Photo 201 : Exemple de bassin provisoire réalisé au début des travaux de terrassements

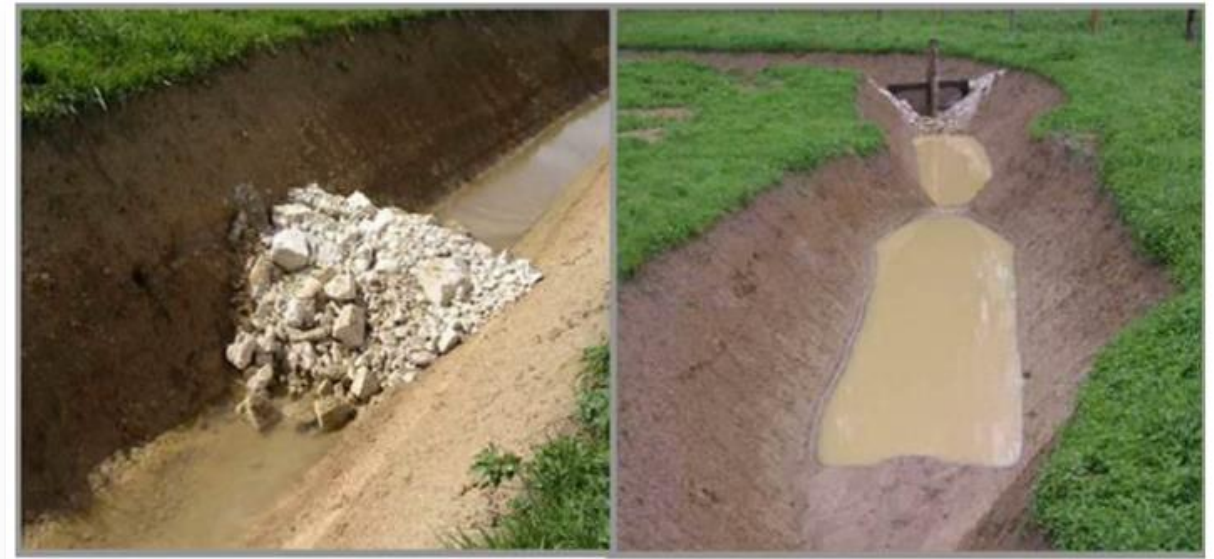
Photo 211 : À gauche, fossé amont aménagé avec des seuils en cailloux pour casser l'énergie et limiter les phénomènes érosifs par réduction des vitesses instantanées. À droite : blocage en caillou du filtre à fines

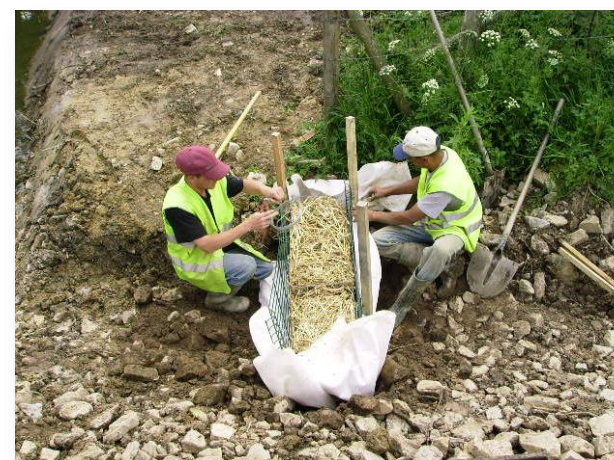
Photo 212 : Installation d'un filtre à paille

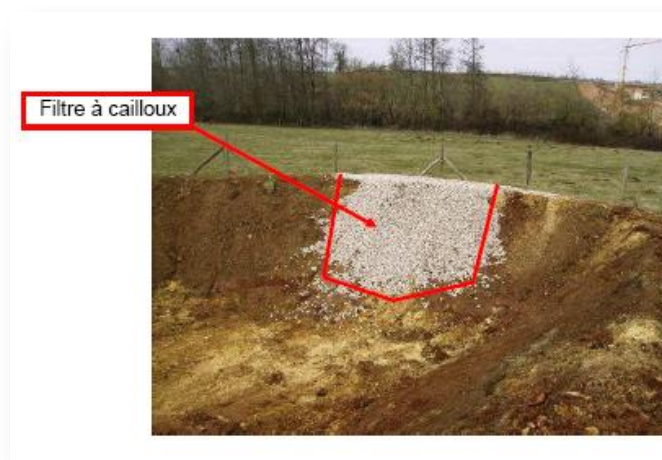
Photo 213 : Exemple de filtre à cailloux

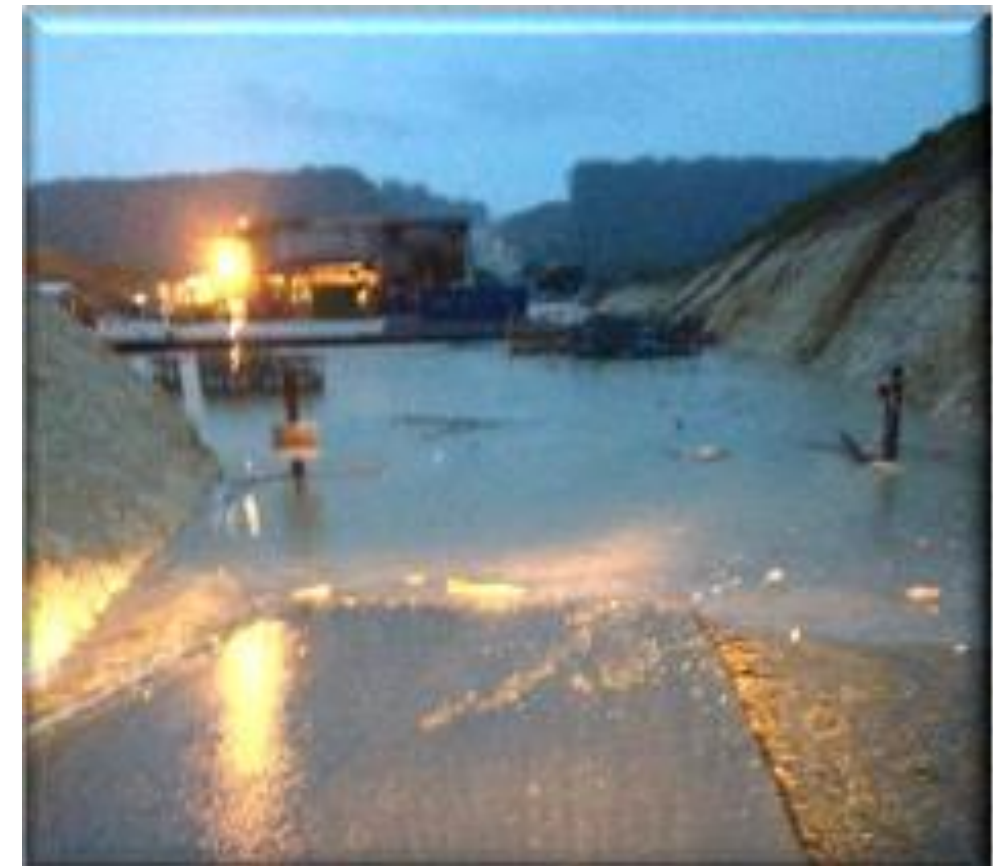
Malgré ce dispositif spécifique, un évènement pluvieux d'une forte intensité dans la nuit du 21 mai 2014 a causé d'importants dégâts matériels à l'aval hydraulique du chantier. Les expertises engagées ont mis en évidence un important ravinement de blocs de silex issus des talus de déblais mis à nu par les terrassements. La concentration soudaine de ces blocs a généré un bouchon des différents regards mis en œuvre pour assurer le transit des eaux vers le fond de vallée et entraîné un ravinement dans le remblai de la culée C0 et des terrains en contrebas entraînant une coupure de la RD143 et l'inondation de plusieurs habitations riveraines.

Photo 215 : Inondation de la culée C6 du viaduc de l'Austreberthe en mai 2014

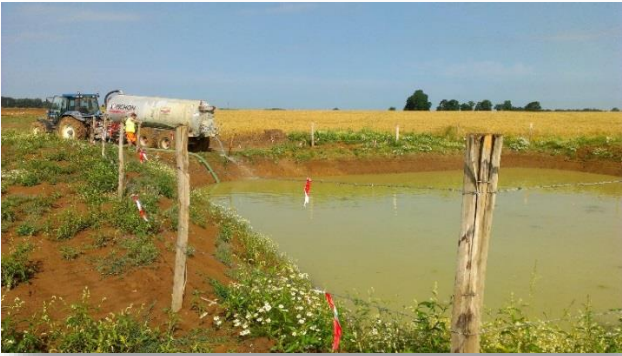
- Dans les bassins provisoires et définitifs du chantier,
- Par pompage directement dans l’Austreberthe, sur un site identifié et dédié connus des chauffeurs
- Ces deux ressources ont permis de couvrir les 2/3 des besoins en débit de pointe.
- Par raccordement sur les réseaux de distribution AEP et forages existants, (conventionnement)
- Cette ressource a permis d’assurer 1/3 des besoins.
- Par pompage dans les eaux souterraines (forage à créer). Ressource de sécurité.

Photo 216 : Exemple de prélèvement dans un bassin provisoire

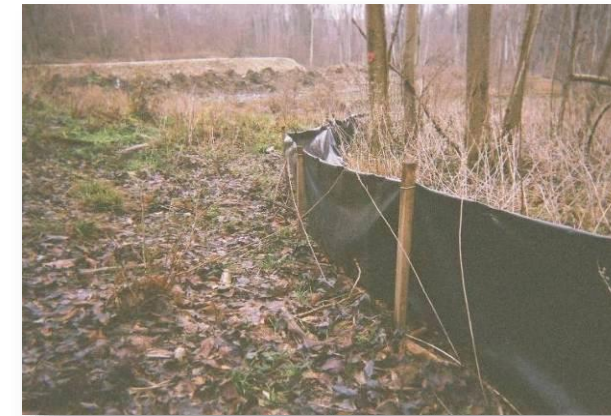
**Photo 217 : Exemple de dispositif empêchant l'accès des batraciens aux emprises de travaux en phase chantier**

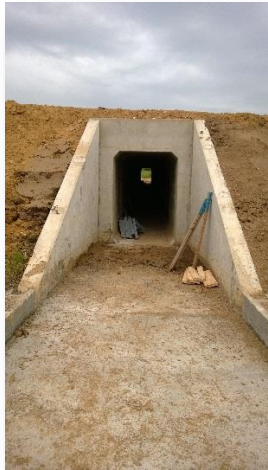
**Photo 218 : Cadre béton en cours de pose (OHA5642) – PR23.05**

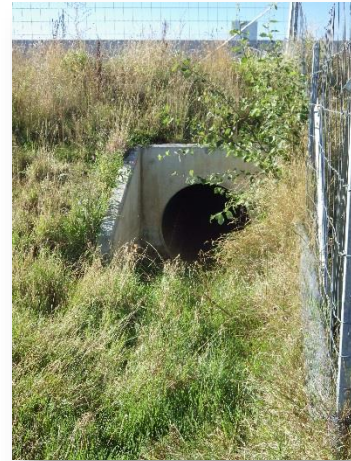
**Photo 219 : Buse PEHD (OHA26.78) - PR26.78**

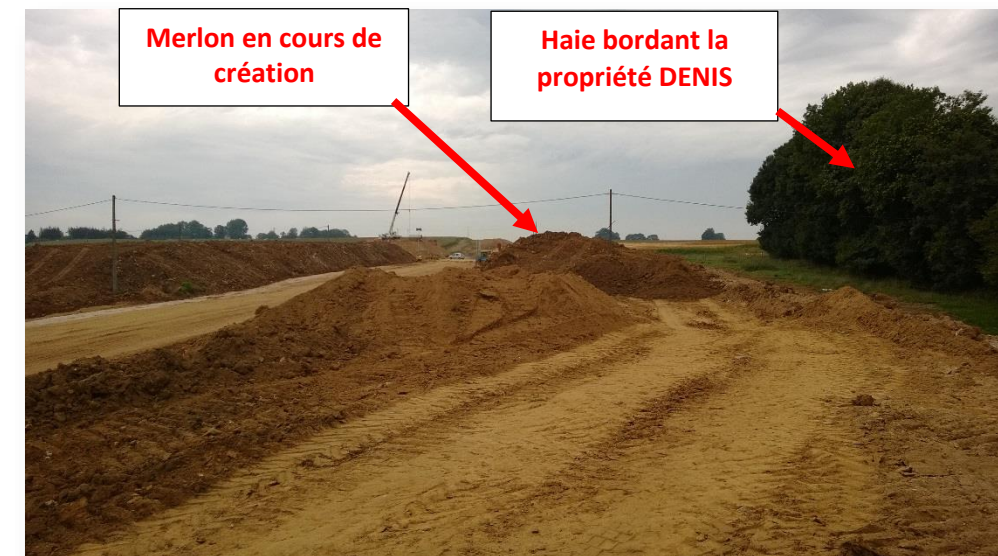
**Photo 221 : Merlon en cours de création au début des opérations de terrassement – La Charrue (Bouville) – PR18.06**

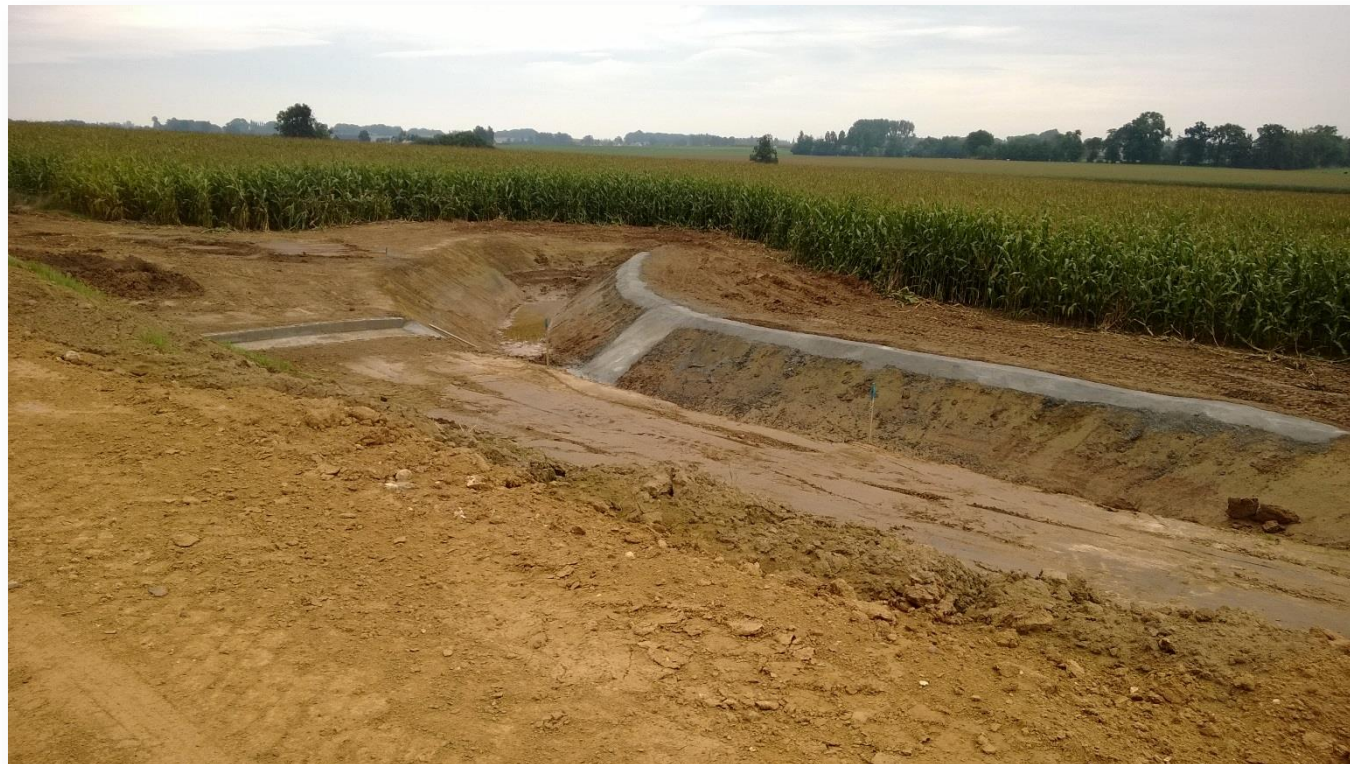
- Afin d'éviter les phénomènes de ravinement à l'aval des ouvrages hydrauliques autoroutiers du fait notamment du relief très peu marqué, mise en place de lames de diffusion.

**Photo 220 : Exemple de lame de diffusion avec seuil béton – Aval OHA8922 au PR19.76 (Bouville) (Photo ALBEA – octobre 2013)**

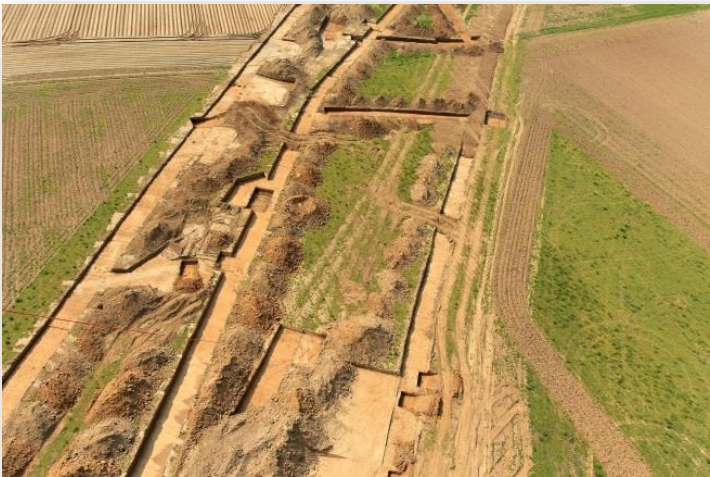
Photo 223 : Fouilles archéologiques A150

Les fouilles ont permis de mettre à jour des vestiges datant principalement des époques gauloise, gallo-romaine et du Moyen-Âge. Il s’agit généralement de traces d’anciennes installations agro-pastorales. L’une des fouilles a également révélé la présence d’anciennes nécropoles gauloises à crémation.

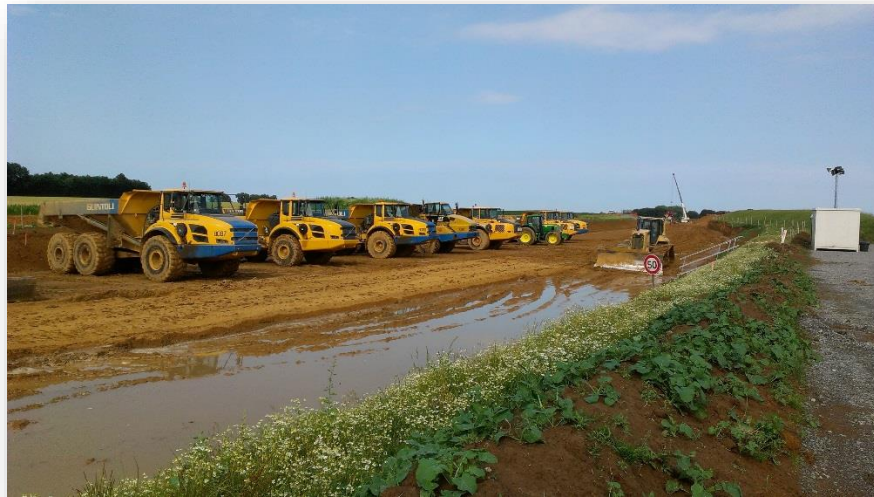
Ainsi les zones de stationnement ont été définies le plus à l'écart possible des habitations.

**Photo 224 : Zone de stationnement des engins de chantier à l'écart des habitations – Motteville (Photo RBC Projet – Juillet 2013)**

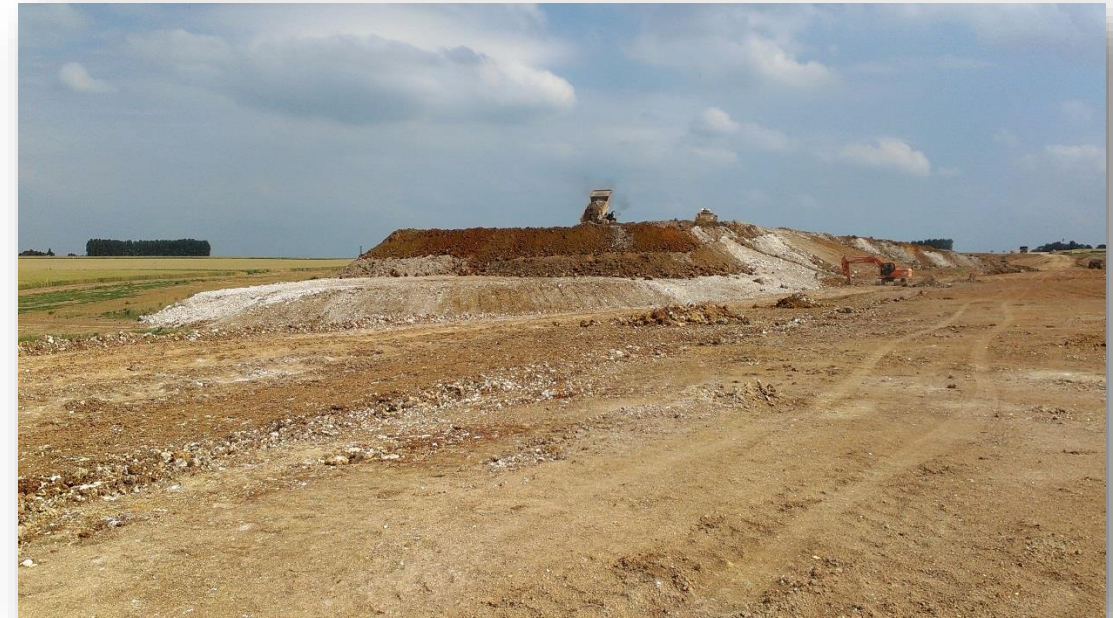
**Photo 225 : Dépôt provisoire de matériaux servant à la couche de forme- Bouville (Photo RBC PROJET Juillet 2013)**

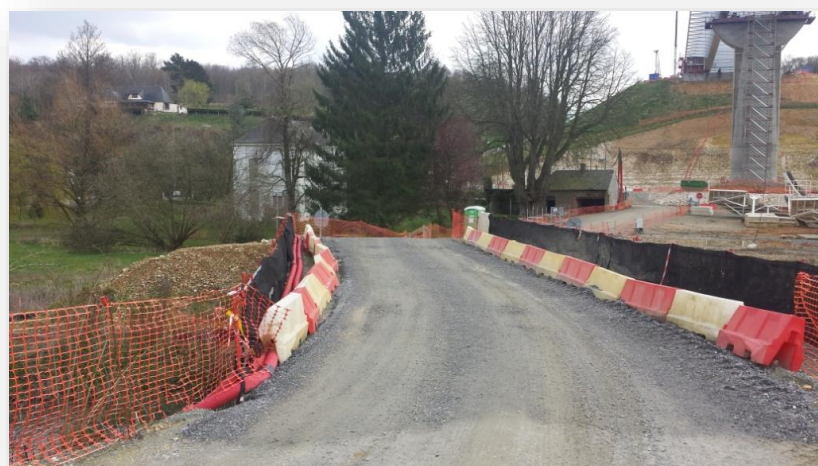
Photo 226 : Pont provisoire permettant le franchissement de l'Austreberthe (Photo INGEROP – février 2014)

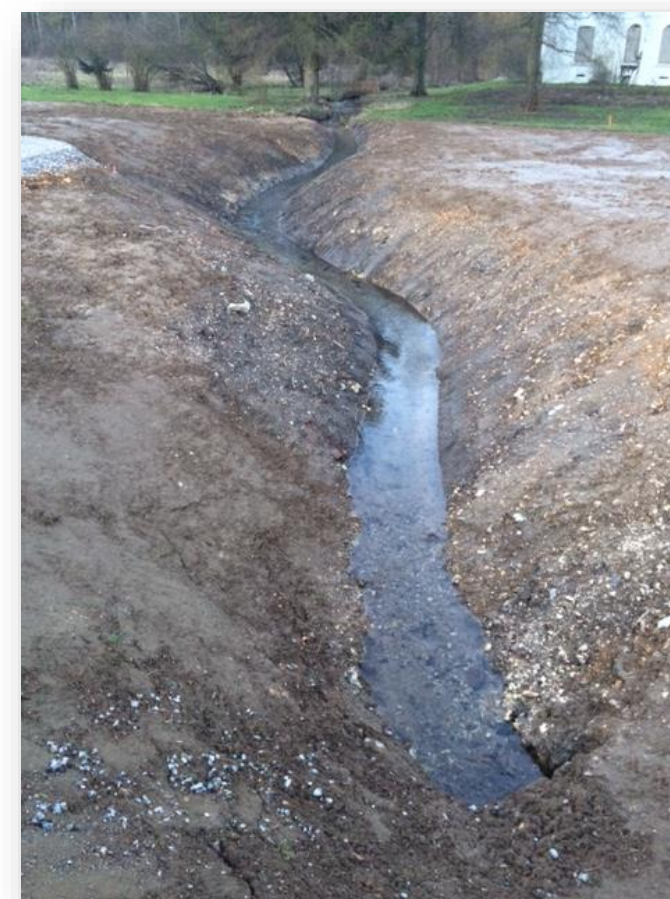
À la fin des travaux l'ensemble des sections busées a donné lieu à une remise en état naturel et la reconstitution d'un lit favorable à la recolonisation naturelle.

Photo 227 : Remise à l'air libre et reconstitution d'un lit naturel de la source rive gauche à la fin des travaux de construction du viaduc de l'Austreberthe (Photo INGEROP – Février 2015)

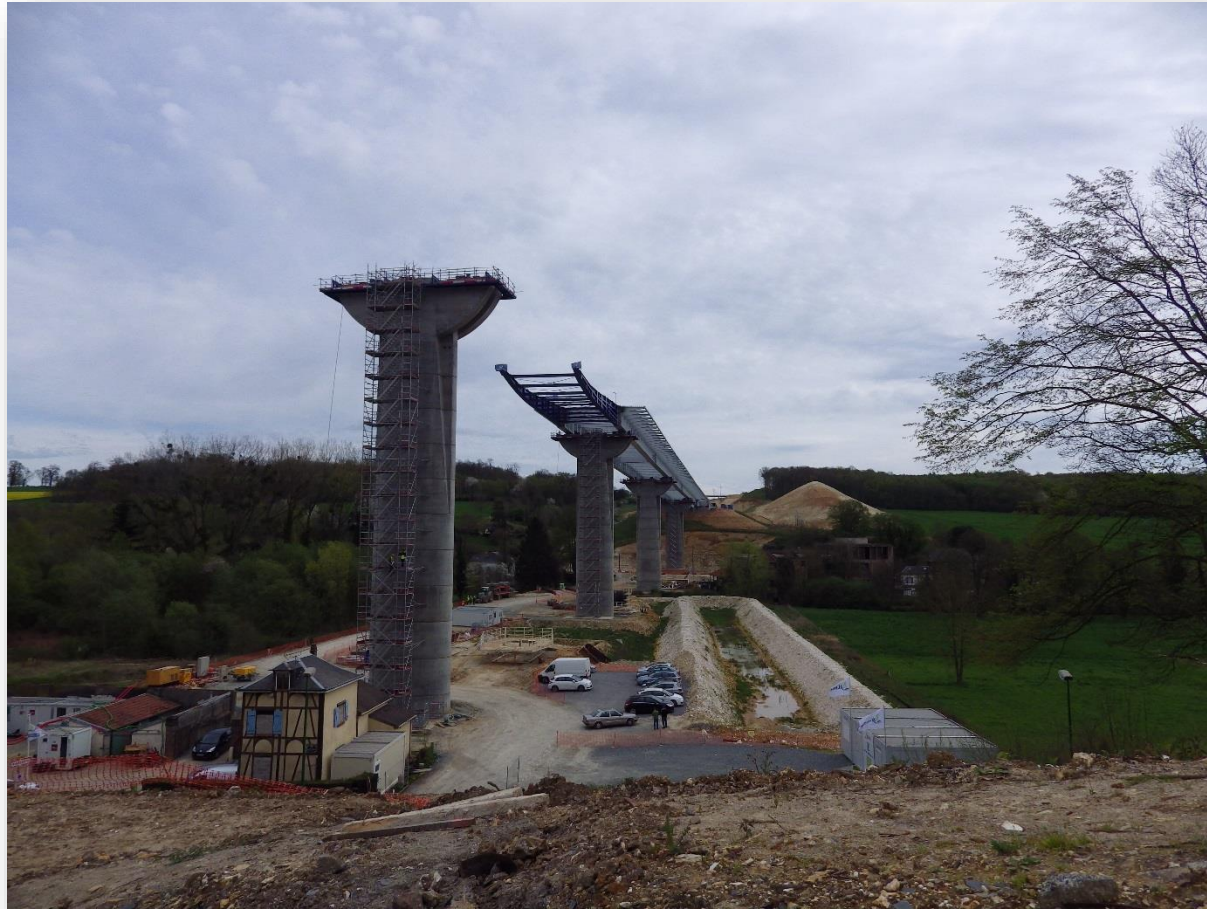
**Photo 228 : Piste de chantier en fond de vallée de l'Austreberthe**

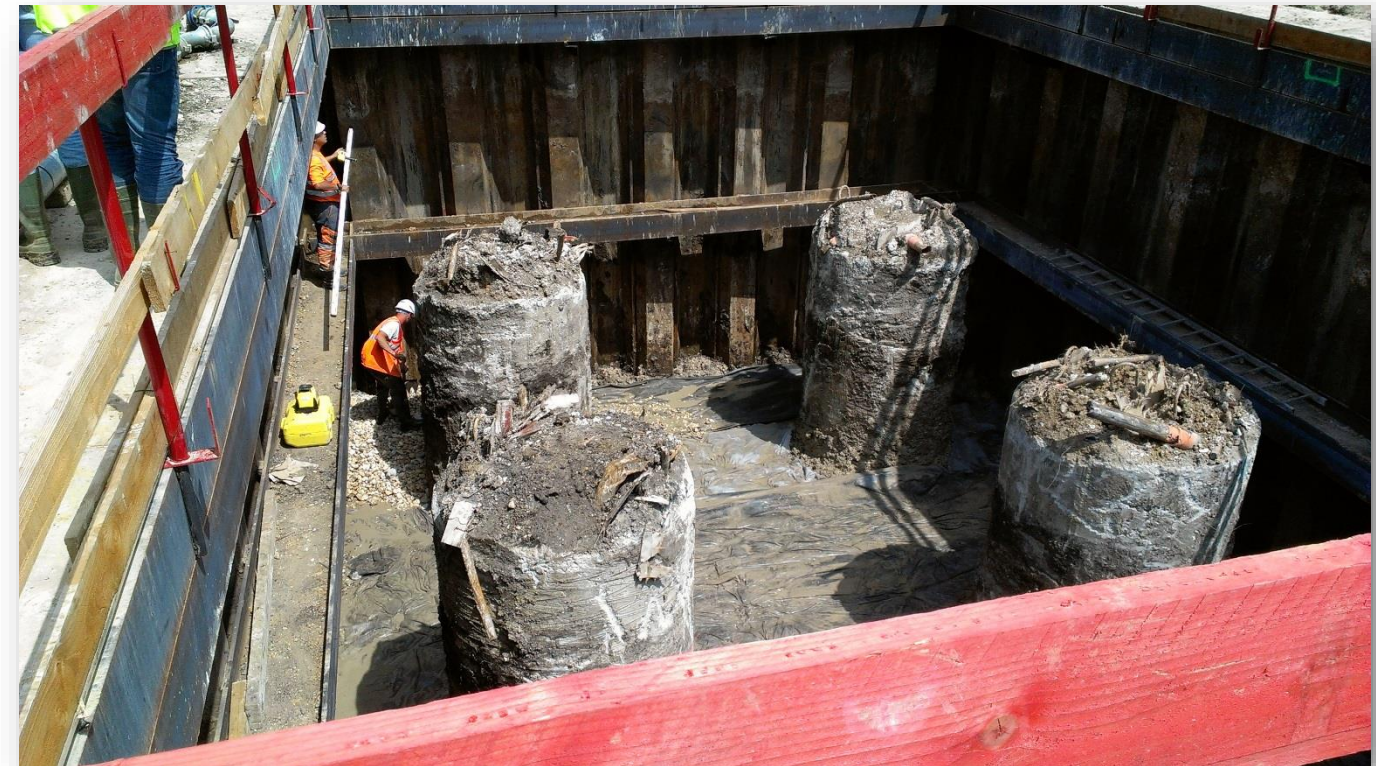
- Tous les modes opératoires retenus pour la réalisation des ouvrages définitifs dans la vallée de l'Austreberthe permettent la restitution des écoulements vers l'aval par maintien du lit existant ou du talweg ou par mise en place d'une dérivation provisoire (absence d'assèchement d'un écoulement).
- Réalisation des fondations de l'ouvrages dans la nappe d'accompagnement de l'Austreberthe par la réalisation de batardeaux étanches.

**Photo 229 : Batardeau pour la réalisation des fondations par pieux forés à sec de la pile P3 du viaduc de l'Austreberthe (Photo RBC PROJET – Juillet 2013)**
